## ГЕОТЕХНИЧЕСКИЕ ПРОБЛЕМЫ НА ВЫСОКОГОРНОМ РУДНИКЕ КУМТОР И ИХ ЭКОНОМИЧЕСКИЕ И ЭКОЛОГИЧЕСКИЕ ПОСЛЕДСТВИЯ

Торгоев И.А.

Институт геомеханики и освоения недр НАН КР

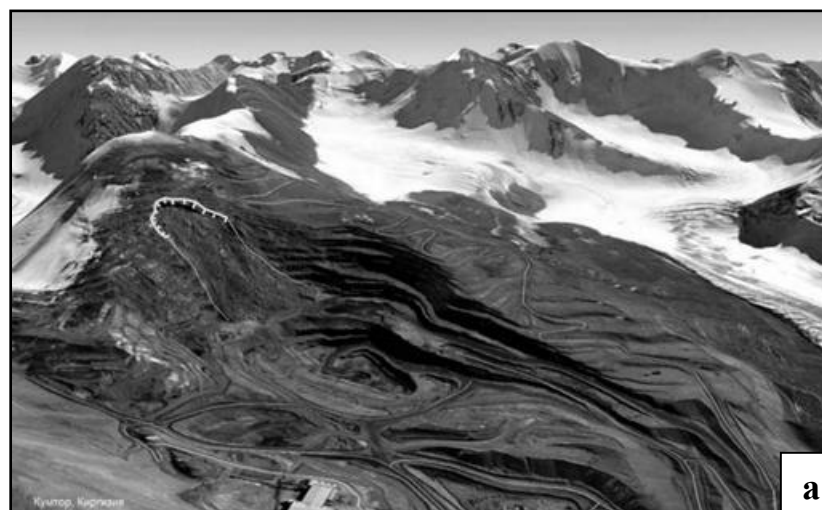
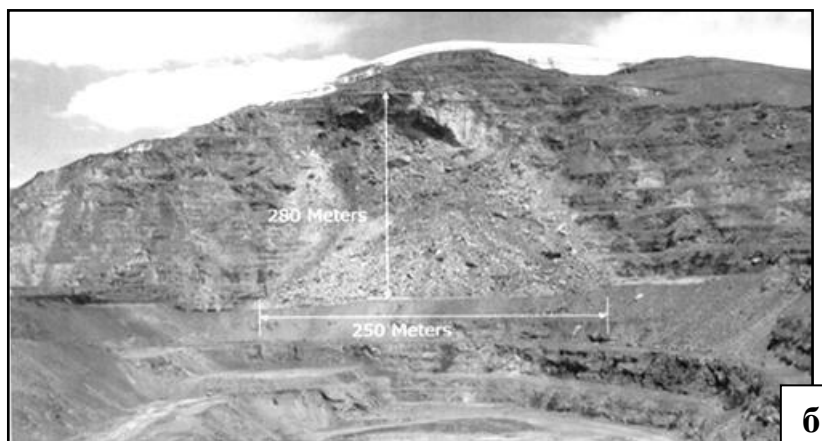
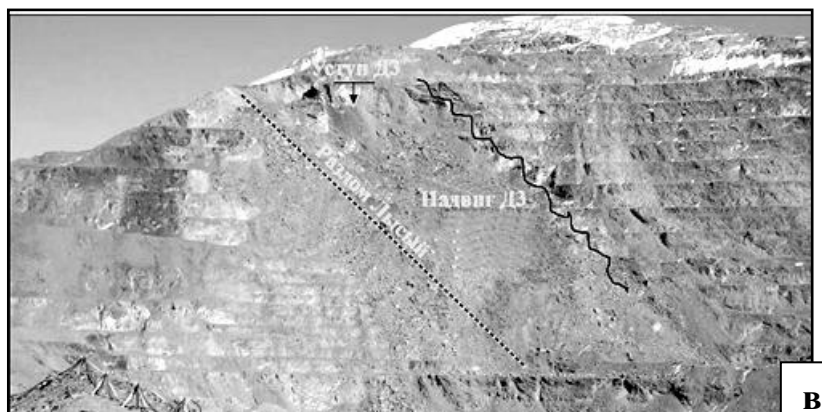
Второе обрушение высокого и крутого северо-восточного борта объёмом свыше 2,7 млн. м<sup>3</sup> или 7.6 млн. тонн горной массы (рис.3а,б) произошло 8 июля 2002 г. в 14<sup>53</sup>, примерно через 1.5 часа после очередного взрыва, проведённого на отметке 4010 м без контурного взрывания, что являлось нарушением проекта буро-взрывных работ (БВР).

Рис.3. Неустойчивый северо-восточный борт Центрального карьера КОК: а) общий вид ЦК и участка обрушения; б) фото неустойчивого участка после обрушения 8 июля 2002 г.; в) фото участка после обрушения 13 июля 2006 г. и графическое представление механизма борта карьера /1/.

Участок обрушения находился между уступами 4298 4018 м, то есть высота участка обрушения составила 280 м, ширина у основания - 270 м (рис. 3б), средняя глубина отрыва обрушения от поверхности борта составила 40 м. Как видно на рис. 3б, на вершине участка обрушения обнажилась круто падающая геологическая структура, которая сформировала вершинный уступ обвала. На южной стороне отслоившейся массы образовалась вертикальная трещина, которая затем распространилась к северу. Горизонтальная трещина отрыва в верхней части откоса появилась за миг до того как вся масса рухнула вниз по склону. После обрушения основной массы в некоторых местах образовались выступы породы, которые продолжали обваливаться вплоть до 14 июля 2002 г. Выходов подземных вод (фильтрации, скопление воды, шпир льда) не наблюдалось ни до, ни во время, ни после обвала 8 июля 2002 г.

Следующее крупномасштабное обрушение произошло 13 июля 2006 г. на этом же участке борта карьера (рис. 3в), опять-таки выше штокерковой зоны, отработка которой была запланирована в 2006-2007 гг. По соображениям безопасности отработка этого участка была вновь отложена и ЗИФ была вынуждена перерабатывать бедные руды, что также сказалось на итоговых производственных показателях 2006-2007 гг.

Кроме этого геотехнические исследования и структурно-геологическое картирование, выполненное SRK Consulting, позволили выяснить причину обрушения северо-восточного борта карьера, триггерным механизмом которого стал очередной массовый взрыв. Большой неглубокий клин в зоне тектонического надвига ДЗ сформировал поверхность обрушения вдоль линии пересечения этого надвига с разломом Лысый (рис. 2б). Таким образом, одной из причин обвала (обрушения) по мнению SRK Consulting стало оттаивание многолетне-мёрзлых пород на самом высоком борту карьера и обводнение зоны тектонического нарушения талыми ледниковыми водами /2/. По нашему мнению талые воды ледника в условиях суточного замерзания-

оттаивания оказали расклинивающее воздействие на породы (филлиты) прибортовой зоны по разломам и трещинам. Как известно, при замерзании воды её объём увеличивается на 9.2%. По данным лабораторных исследований давление на стенки трещин в породе при замерзании воды может достигать  $1 \cdot 10^7$  Па (10 МПа). Этого вполне достаточно для разрушения некоторых массивных горных пород месторождения, в частности выветрелых филлитов.

Как отмечалось выше, обрушившийся откос до начала разработки был сложен смёрзшимися, сильноизменёнными филлитами-мелонитами, которые крошатся под воздействием горных работ и при оттаивании. Возможно, это обстоятельство и обусловило сильную раздробленность обрушившихся горных масс. Кроме того следует отметить, что не случайно все три обрушения произошли в июле-августе месяцах, т.е. в период наибольшего оттаивания обнажённых пород борта карьера. В дополнение к этому в результате происходящего потепления климата, в частности повышения среднегодовой температуры воздуха, повысилась температура горных пород в прибортовой части массива северо-восточного борта карьера, что, скорее всего, привело к разобщению слоя сезонного промерзания–оттаивания с многолетнемёрзлой толщей пород в глубине массива филлитов. Указанный фактор имеет особое значение для северо-восточного борта в связи с тем, что он обнажился в результате горных работ гораздо раньше других участков борта карьера. По-видимому, стимулирующую роль в обрушении борта сыграли также сезонные деформации прибортовой части откоса за счёт многократного промерзания-оттаивания раздробленных филлитов зоны тектонического нарушения, включая расклинивающее действие талой воды по разломам. Обнажение в верхней части отрыва явно указывало на то, что обрушение произошло по крутопадающему разлому (рис.3б,в).

По результатам этих исследований был пересмотрен первоначальный проект ЦК. В целях повышения устойчивости было произведено выполаживание угла наклона борта на этом обвалоопасном участке с первоначальных  $36^\circ$  до  $30^\circ$  /2/. Анализ устойчивости высокого и крутого северо-восточного борта ЦК для углов откоса  $37^\circ$  и  $30^\circ$ , выполненный ГА, дал следующие значения коэффициента запаса устойчивости (КЗУ) для влагонасыщенных и сухих условий (табл. 1).

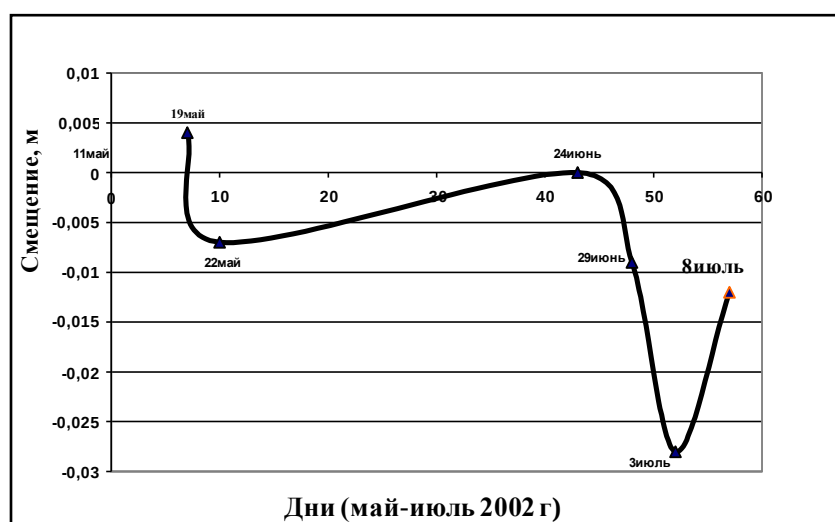
Однако при сопоставлении графиков смещения (например, точки 4) с графиком изменения температуры грунта на глубине 50 см (рис.5) хорошо видно, что знакопеременные смещения точки 4 практически повторяют характер изменения температуры грунта, то есть, скорее всего, они вызваны температурными деформациями приповерхностных слоёв борта. Кроме того для обоснованного подтверждения гипотезы горного удара отсутствуют данные о напряжённо-деформированном состоянии массива на рассматриваемом участке месторождения до и после обрушения, в частности, инструментальные данные измерений величин и направлений действующих в массиве напряжений. Наконец, маловероятно возникновение горного удара в приповерхностной части массива горных пород, в одном и том же месте три раза подряд.

Рис.4. График смещения мониторинговой точки 4, установленной на поверхности уступа 4082 м в восточном направлении /4/.

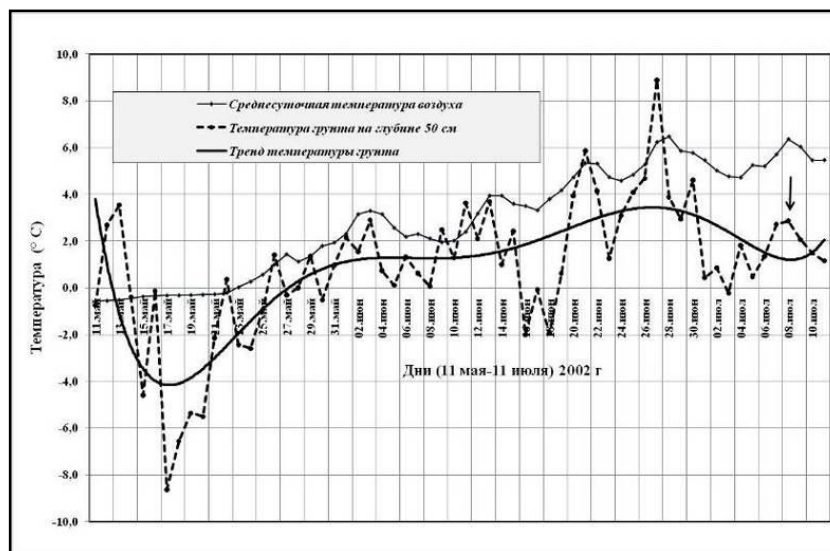
Рис.5. Характер изменения температуры воздуха и грунта на глубине 50 см по данным за период 11 мая -11 июля 2002 г. Стрелкой показан момент обрушения борта -8 июля 2012.

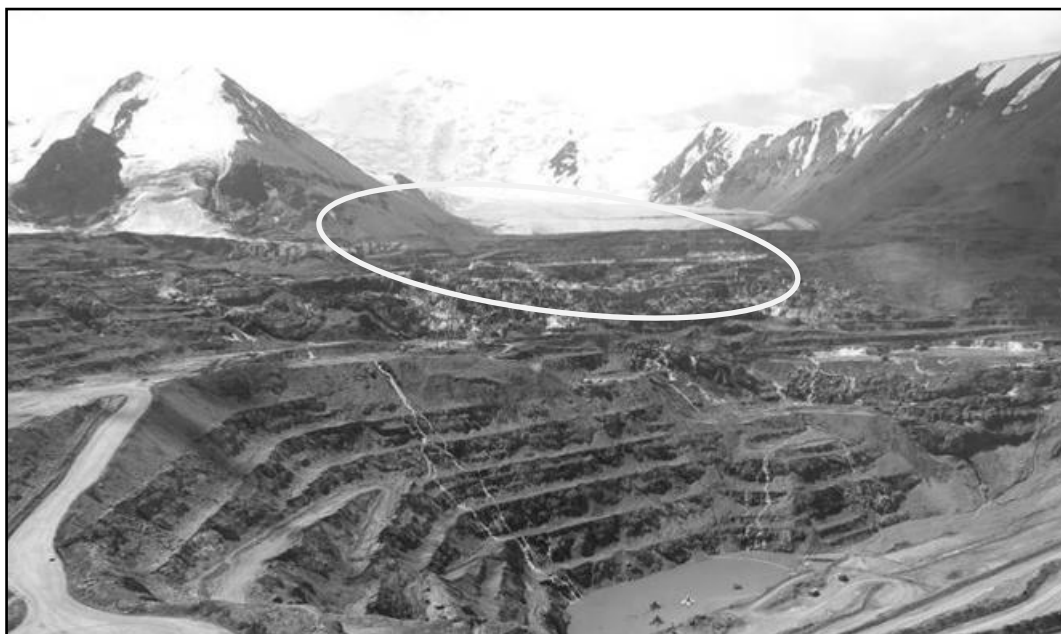
Начиная с 2007 г., добычные работы в ЦК рудника затормозились из-за значительной ползучести отвалов и глетчерного льда над зоной SB в пределах карьера, на участке южного борта протяжённостью около 800 м. (рис.6). Разработка зоны SB происходит ниже отработанного участка северной ветви ледника Давыдова, в юго-западной части месторождения Кумтор (рис.7). На сегодняшний день установлено, что деформация борта ЦК на рассматриваемом участке связана

Рис.6. Фото Центрального карьера 09.08.2012 г. с видом участка сползающих в карьер отвалов и льда. На борту ЦК хорошо видны потоки воды, стекающие на дно ЦК.

ем таяния льда, что стало одной из причин непредвиденно большого водопритока в ЦК (рис.6). По этой причине, начиная с 2008 г., КОК проводит большую дорогостоящую программу осушения ЦК. Следует отметить, что отвалы, укладываемые вкрест течения ледника, подпруживая его, препятствуют естественному движению ледника Давыдова и подледниковому стоку и тем самым вызывают повышение давления воды на границе раздела ледника и морены.

Для управления процессом смещения (сползания) отвалов и льда был скорректирован план горных работ на этом участке карьера на период 2010-14 гг. с учётом необходимости дальнейшего удаления льда и разгрузки существующих отвалов на этом участке Центрального карьера. Этот план задействован с 2010 г. и призван обеспечить большую устойчивость борта карьера, однако необходимость выполнения и разности борта обуславливает продление сроков завершения добычных работ высокоминерализованной зоны SB. В случае, если вопреки ожиданиям не удастся достичь поставленной цели обеспечения устойчивости борта на участке обнажившегося ледника и подледниковых моренных отложений, отработка зоны SB может стать весьма проблематичной и более дорогостоящей /1/.

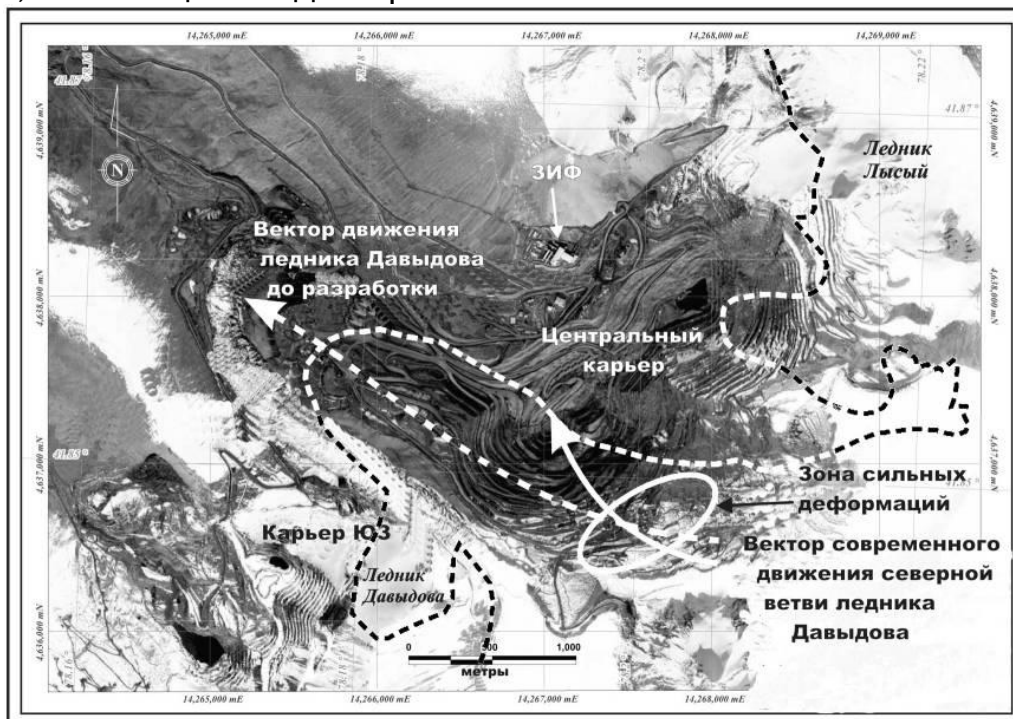
Рис. 7. Космоснимок центрального и юго-западного карьеров КОК 2009 г. с векторами движения ледника Давыдова в сторону ЦК. Жирной пунктирной линией показаны контуры ледников до начала разработки месторождения /8/.

После обширных геотехнических исследований, включая бурение скважин, специалисты консалтинговой компании SRK Consulting (Канада) пришли к выводу, что основным механизмом сильной деформации отвалов и юго-восточного борта карьера является скольжение ледника Давыдова по кровле донной морены. Это скольжение, вызвано сочетанием повышенного напряжения сдвига, развивающегося на контакте ледник-морена от огромного веса отвалов горных пород в верхней части ледника и притока подледниковой талой воды, действующей как смазка /2/.

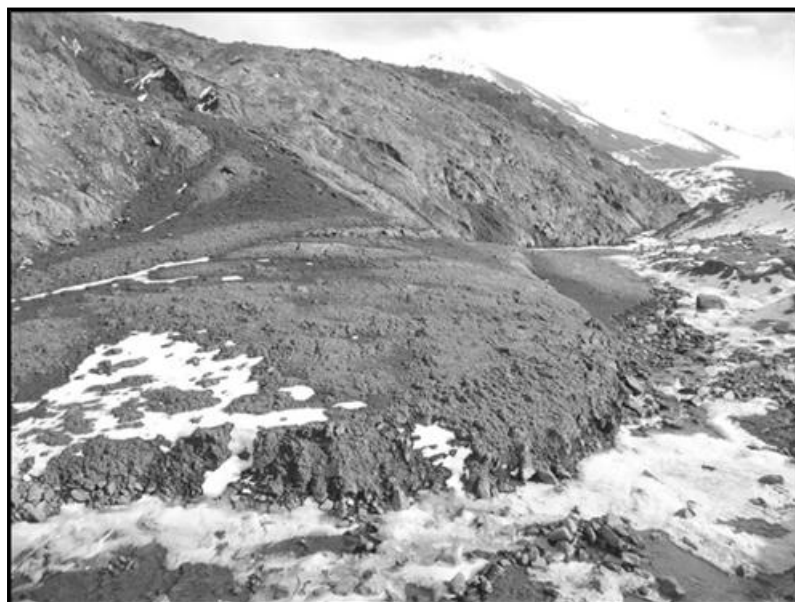
После завершения эксплуатации рудника верхняя подпруженная часть южной ветви ледника Давыдова со временем может вызвать формирование между отвалами и склоновым висячим ледником «техногенного глетчера», который будет смещаться в русло р. Кумтор. Верхняя подпруженная часть северной ветви ледника будет смещаться в виде ледопада по крутому борту в глубокий карьерный водоём, объём которого до начала перелива по расчётам составит около 37 млн. м<sup>3</sup>. Неизбежный перелив воды из ЦК, может вызвать со временем размыв и обрушение отвалов с формированием «техногенных оползней и селей» в притоках реки Кумтор /8/, как это имело место на одном из отвалов, размещённых в бассейне ручья Сарытор (рис. 8).

Рис. 8. Оползень-оплывина на отвале в русле р. Сарытор, ниже Юго-Западного карьера /5/.

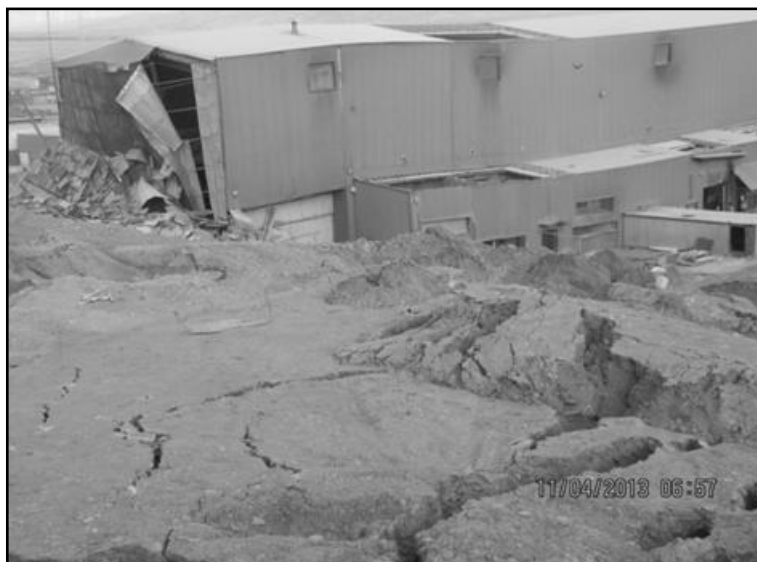
По состоянию на начало апреля 2013 г. язык ледово-каменной массы вплотную продвинулся к зданию административно-технического корпуса (АТК) и постепенно разрушает его (рис.8). В АТК помимо офисов различных служб КОК размещены уникальные мастерские по сборке и ремонту крупногабаритной техники (Caterpillar), различные склады. Возник риск разрушения Главной электростанции КОК и других объектов инфраструктуры рудника, расположенных ниже. Если не предпринять защитные меры, со временем отвальные породы в результате указанных процессов окажутся непосредственно в русле р. Кумтор, что неизбежно приведёт к систематическому и долговременному загрязнению воды и донных отложений реки минералами и металлами, содержащихся в этих раздробленных породах.

Рис. 8. Надвигание ледово-каменной массы отвалов на здание АТК.
