## ГЕОТЕХНИЧЕСКИЕ ПРОБЛЕМЫ НА ВЫСОКОГОРНОМ РУДНИКЕ КУМТОР И ИХ ЭКОНОМИЧЕСКИЕ И ЭКОЛОГИЧЕСКИЕ ПОСЛЕДСТВИЯ

Торгоев И.А.

Институт геомеханики и освоения недр НАН КР

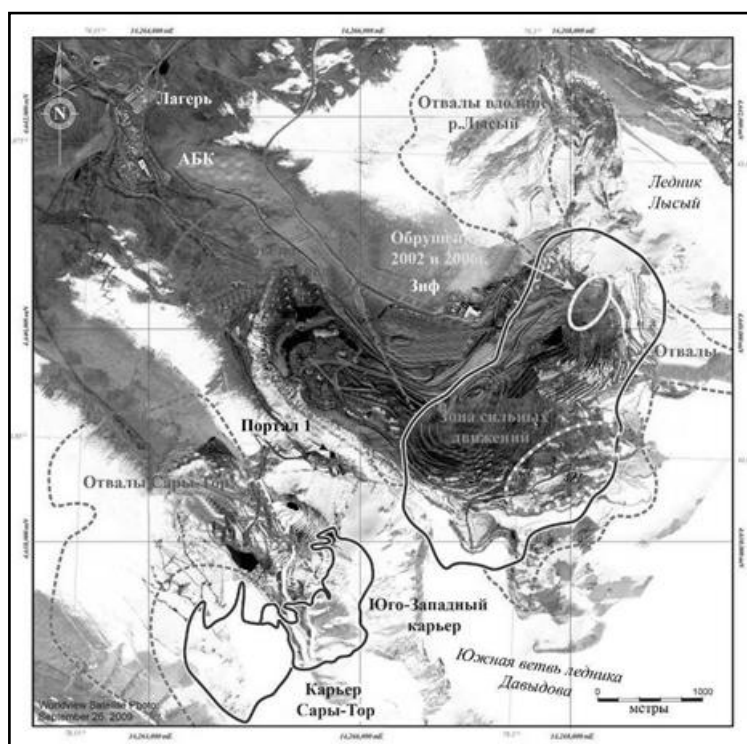
Введение. Три геотехнические проблемы серьёзно осложняют и сдерживают планомерное и безопасное освоение недр на руднике Кумтор (рис.1): массовые гравитационные обрушения высокого и крутого борта в северо-восточной части (зоне штокверка) Центрального карьера (ЦК); сползание в ЦК первоначальных отвалов и глетчерного льда ледника Давыдова в юго-восточной части (зоне SB) карьера, в так называемой «зоне сильных движений или деформаций» (рис.1) и

Рис.1. Космоснимок (2009г.) рудника Кумтор с ледниками, контурами отвалов, карьеров и с проблемными участками Центрального карьера, выделенными овалами /2/.

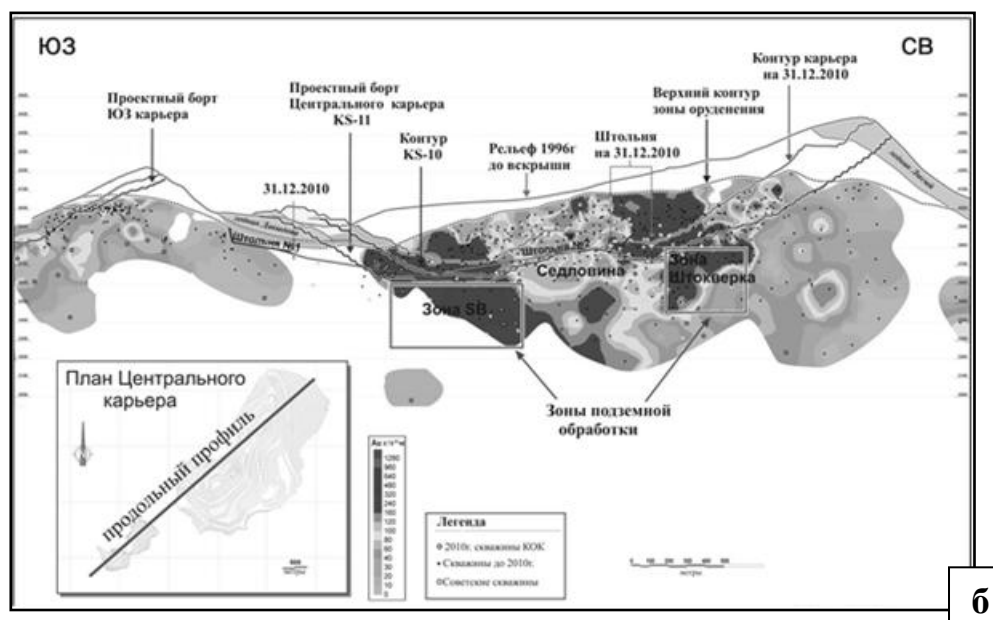
Рис.2. План Центральной части Кумторского золоторудного месторождения (а), продольный разрез карьеров и зоны оруденения (б) по проектам КС-10 и КС-11 /2/.

В соответствии с пространственным положением зоны оруденения ЦК вытянут в направлении с юго-запада на северо-восток (рис.2а) и представляет собой открытую горную выработку с двумя углублёнными зонами, приуроченными к наиболее богатым участкам месторождения - штокверковой зоне в северной части и зоне SB в южной части карьера. В настоящее время удлинённая северо-восточная часть ЦК имеет высоту от 350 до 470 метров, максимальную ширину вкрест простирания рудного тела - 1200 метров, длину по верху - 1300 метров /1/. Южная часть ЦК представляет собой круглую яму диаметром около 1000 метров и глубиной - 200 м. Сужающаяся часть карьера между северной и южной частями имеет ширину около 800 м. Вскрышные породы и золотосодержащая руда месторождения имеют коэффициент крепости по шкале М.М. Протодяконова  $f = 1.5 - 1.7$  и большую часть года находятся в мёрзлом состоянии. При открытом способе разработки месторождений необходимо учитывать значительные изменения прочности вмещающих горных пород, подвергаю-
